O objetivo foi avaliar a harmonia urbana entre a fiação aérea e as árvores no bairro Cambuí, em Campinas/SP.

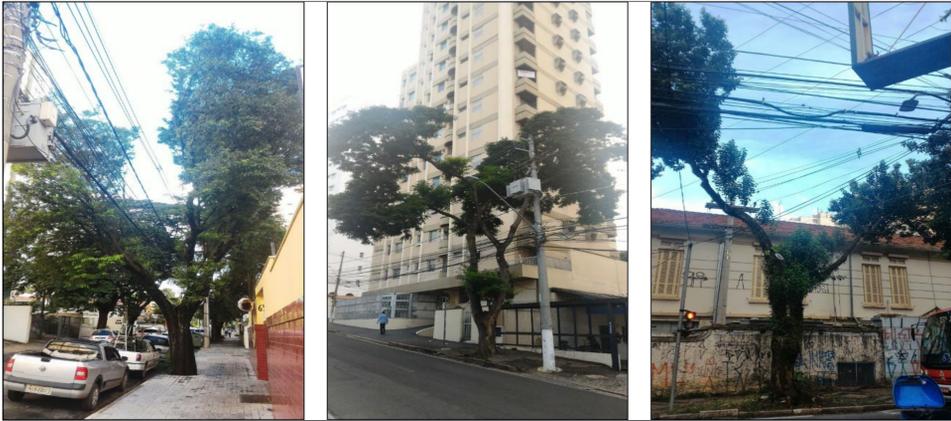
Figura 1 - Podas que danificaram a integridade da copa. Respectivamente, Alecrim de Campinas (*H. balansae*) - R. Major Sólton, 655; Sibipiruna (*P. pluviosa*) - Av. Benjamin Constant, 1720; Alfeneiro (*L. lucidum*) - Av. Benjamin Constant, 1771. Fonte: os autores.

O conflito com fios aéreos e a consequente poda inadequada provoca danos à integridade das copas, reduzindo os benefícios provenientes das árvores. É notória a poluição visual devido à vasta quantidade de fios aéreos, sendo necessário adaptar a fiação para o tipo subterrânea. O planejamento deve ser a médio/longo prazo garantindo mais qualidade de vida e harmonia urbana.

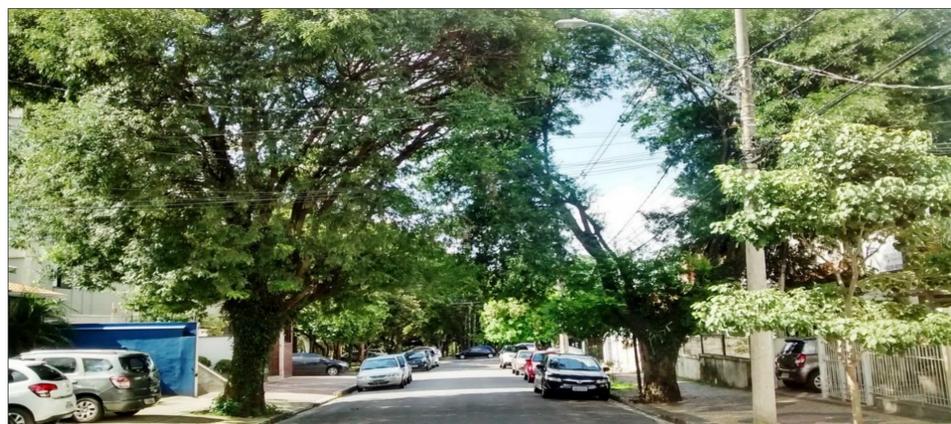
Figura 2 - Comparação de dois Alecrins de Campinas, na R. Dr. Emílio Ribas, 1567; à direita, a poda comprometeu a harmonia na paisagem. Fonte: Flávio Henrique Mendes (2017).

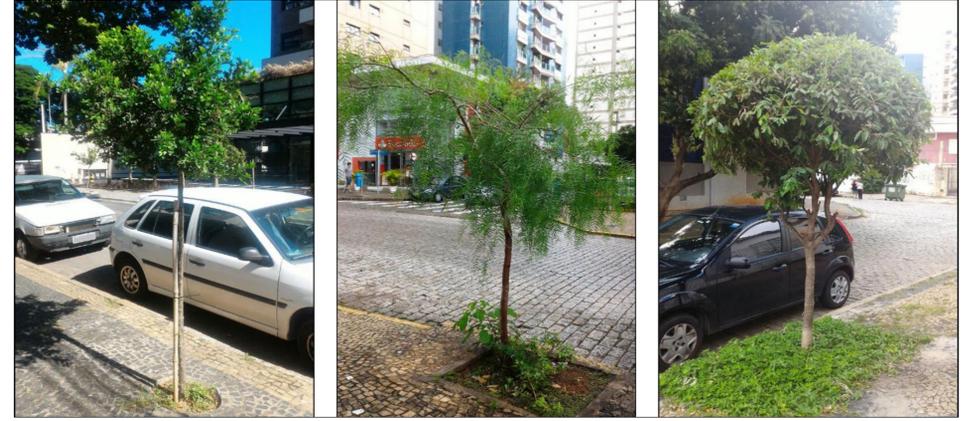
Figura 3 - Espécies de pequeno porte (falsa murta e falso chorão) e topiaria (oiti), plantadas em locais abertos e amplos, livres de fiação aérea. Respectivamente, Falsa murta (*M. paniculata*) - R. Alecrins, 748; Falso chorão (*S. molle*) - R. Cel. Silva Telles, 89; Oiti (*L. tomentosa*) - R. Dr. Vieira Bueno, 81. Fonte: os autores.

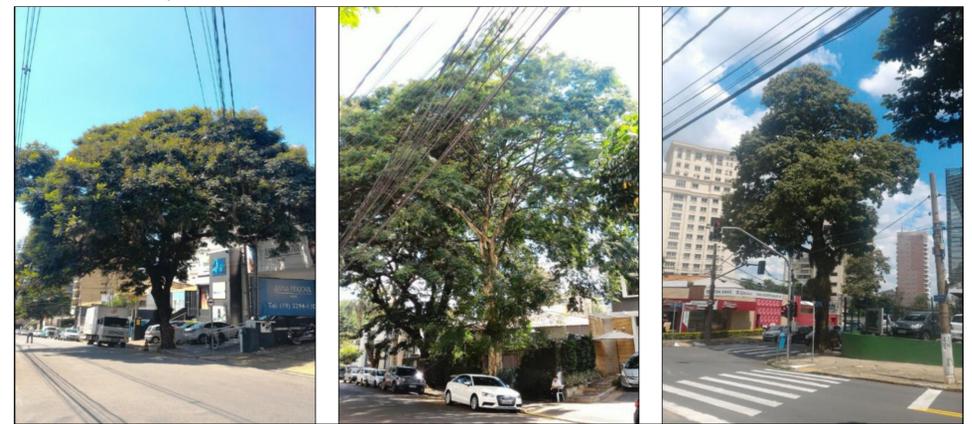
Figura 4 - Bons exemplos de arborização. Respectivamente, Canafístula (*P. dubium*) - R. Cel. Francisco de Andrade Coutinho, 84; Pau ferro (*C. ferrea*) - R. Antônio Lapa, 189; Louro pardo (*C. trichotoma*) - R. Antônio Lapa, 700. Fonte: os autores.
