**Inventário e diagnóstico da arborização urbana do bairro Cambuí, em
Campinas/SP**

Resumo: O planejamento adequado da arborização urbana requer um inventário contínuo das árvores. Realizou-se, em 2017, o inventário das árvores viárias do bairro Cambuí, região central de Campinas/SP, encontrando 2.676 indivíduos, entre árvores, arbustos e palmeiras, sendo que, desses, 1.028 (38,4%) corresponderam a plantios entre 2012 e 2017. Houve, nesse período, 316 remoções ou quedas. A diversidade mostrou adequada, com índice de Shannon-Weaver de 3,65, com 138 espécies e destaque para os ipês amarelo (9,3%), rosa (9,2%) e branco (8,7%). Nos plantios, os ipês também foram os mais plantados: branco (18,7%), amarelo (18,6%) e rosa (14,1%). A quantidade de árvores por km de calçada foi de 32,3 árv./km, inferior a 100 árv./km, preconizado pela Lei de Arborização Municipal 11.571/03 e Sociedade Brasileira de Arborização Urbana - SBAU. A presença de passeios públicos estreitos em parte do bairro dificulta essa ação, exigindo inovações na legislação e desenho urbano, para alocação de árvores na rua. Um problema encontrado foi a necessidade de adequação de canteiros (27,5%), em virtude do deslocamento

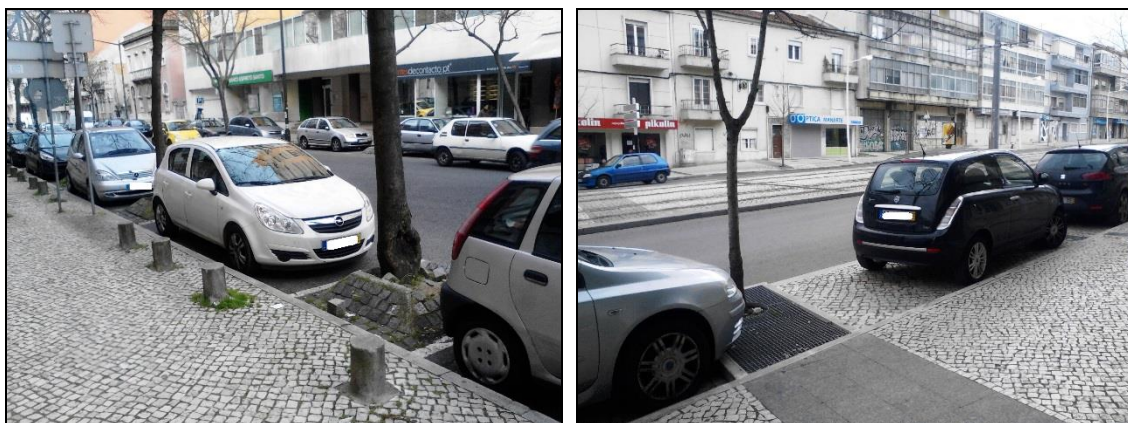
Figura 2 – Sugestão de alocação de novos plantios como delimitadores de vagas para carros, em ruas estreitas. Fonte: Flávio H. Mendes (2013).

A Sociedade Brasileira de Arborização Urbana reconhece como ideal 1 árvore a cada 10 m de calçada, ou seja, 100 árvores por km (PAIVA, 2009), valor preconizado pela Lei Municipal de Arborização de Campinas, 11.571/03. Tendo o bairro 82.880 m, deveriam existir 8.288 árvores, resultando num déficit de 5.612 árvores, ou seja, possui 32,3 plantas./km, superior às 25,2 plantas./km, encontradas em 2007 (AGUIRRE JUNIOR, 2008). Entretanto, há calçadas estreitas, que inviabilizam novos plantios e precisam de novas alternativas de desenho urbano e leis, como a alocação de árvores em ruas, delimitadoras de vagas de estacionamento, comum em Lisboa (Figura 2). A Tabela 1 mostra as estatísticas do inventário.

Em complemento a esse tema, são interessantes modificações na legislação e de desenho urbano visando à introdução de árvores em calçamentos estreitos. Como sugestão, tem-se a alocação no arramento, como balizamento de estacionamentos viários, como foi discutido.

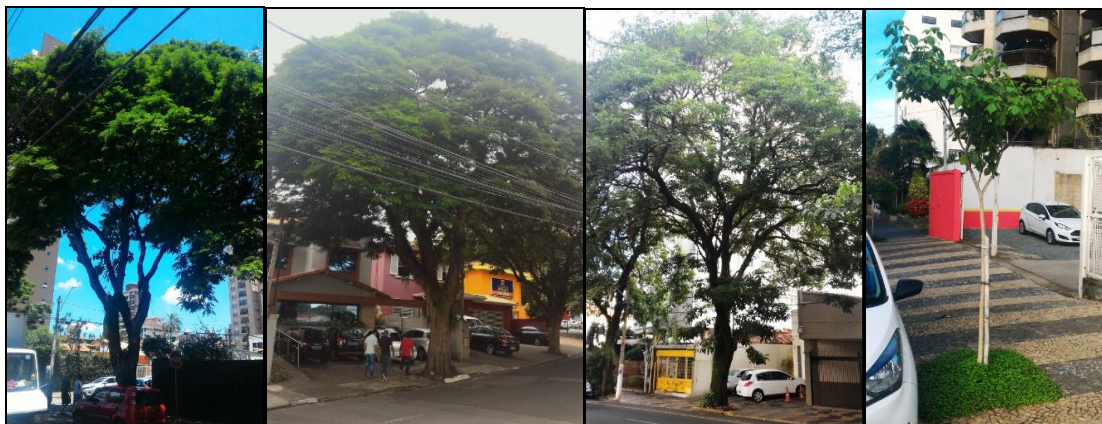
Figura 3 – Bons exemplos de arborização, baseado na potencialidade do local, sendo, respectivamente, três sibipirunas e um plantio de ipê branco. Fonte: os autores.

Na questão de adequação de canteiro, foram considerados casos com tamanho reduzido, deslocamento de solo, raiz exposta ou presença de anel de concreto, que prejudica o desenvolvimento radicular. Para obtenção da altura média da 1ª ramificação, foram desconsideradas as palmeiras sem ramificação. Uma solução viável quanto ao conflito com fiação elétrica (33,0%, sendo que 12,5% sofreram poda U/V ou lateral) seria a fiação subterrânea, com alto custo inicial, mas vantajoso por interromper a necessidade de podas constantes de livramento da rede, além de garantir a segurança do sistema elétrico (VELASCO, 2003). O bairro, embora tenha a rede aérea quase toda multiplexada (redes primárias protegidas e redes secundárias isoladas), tem o manejo de poda igual à da rede convencional. Aguirre Junior (2008) destaca a necessidade da locação da rede elétrica subterrânea, de maneira compartilhada com outros serviços públicos, de maneira centralizada nos leitos carroçáveis, de maneira a preservar as raízes das árvores. A Figura 3 apresenta bons exemplos encontrados no bairro, enquanto que a Figura 4, o contrário.
